Slim ruimtelijk vakwerk in hout

Een houten 3D-vakwerk draagt de nieuwe kap van de Elleboogkerk in Amersfoort, die eerder verwoest werd door brand. Maar het vakwerk houdt ook de gevels overeind. Om de krachten over te brengen zijn draadeinden ingelijmd tot zelfs M48.

Herbouw Elleboogkerk

// Locatie: Langegracht, Amersfoort
// Opdrachtgever: Gemeente Amersfoort
// Bouwperiode: nov. 2011 – begin 2013

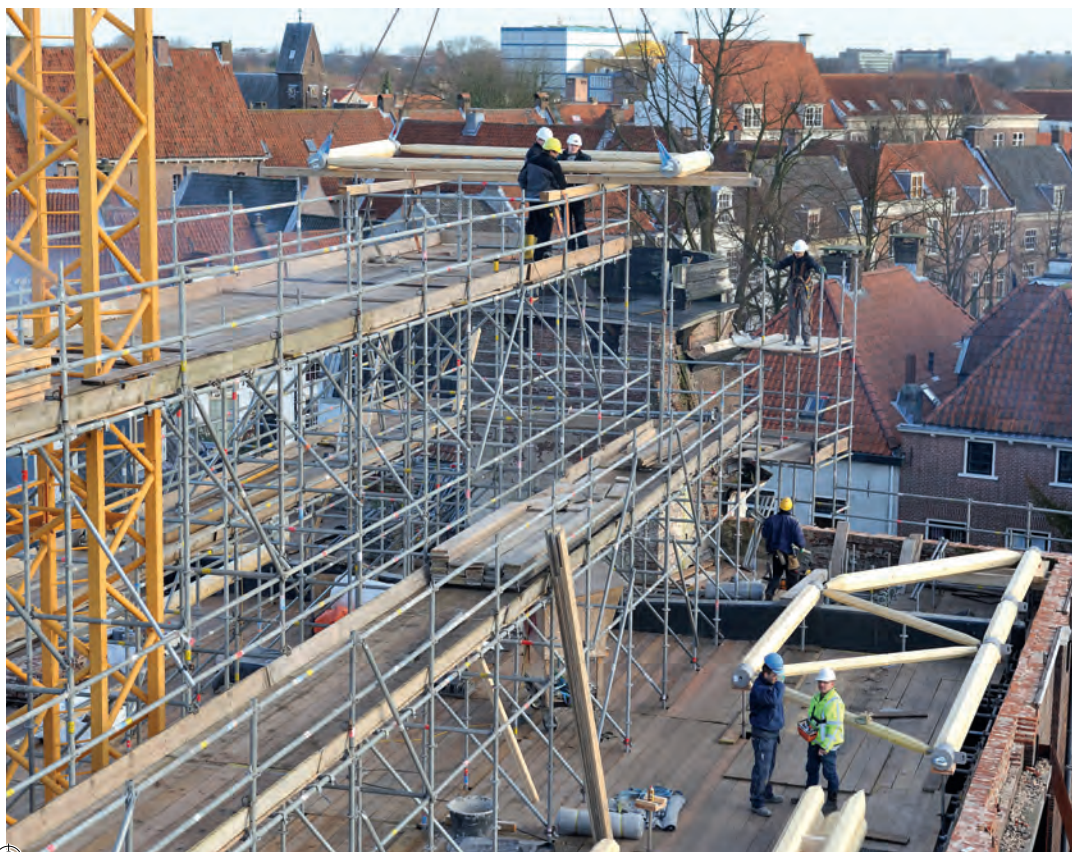
Het houten ruimtelijk vakwerk rust op stalen portalen, waardoor de ruimte in de kerk vrij kon blijven van kolommen.

De twee ruimtelijke vakwerken van 45 meter lang en 9 meter hoog lopen parallel aan de zijgevels en dragen elk een dakschild. Het tussenliggende glasdak is met een staalconstructie op de bovenste liggers van de vakwerken geplaatst. De twee ruimtelijke vakwerken zijn op een aantal plaatsen met elkaar verbonden met een houten ligger.

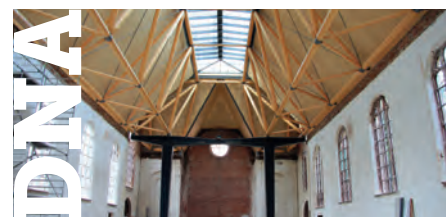
De stalen knooppunten zijn als eerste gesteld. De houten staven zijn ertussen gedraaid. Voor de montage is met steigers een werkvloer gecreëerd op goothoogte.

Voor de montage werden eerst de stalen knooppunten op hun juiste plek gesteld, waarna de houten staven ertussen werden geplaatst. De staven werden met een grote speciaal door De Groot Vroomshoop ontwikkelde houten steeksleutel ingedraaid. Omdat ze aan beide uiteinden moeten worden ingedraaid, zijn de staven aan de ene zijde voorzien van rechtsdraaiend draad en aan de andere zijde van linksdraaiend draad. Bij het indraaien werden de knooppunten dus naar elkaar toe getrokken. Om er zeker van

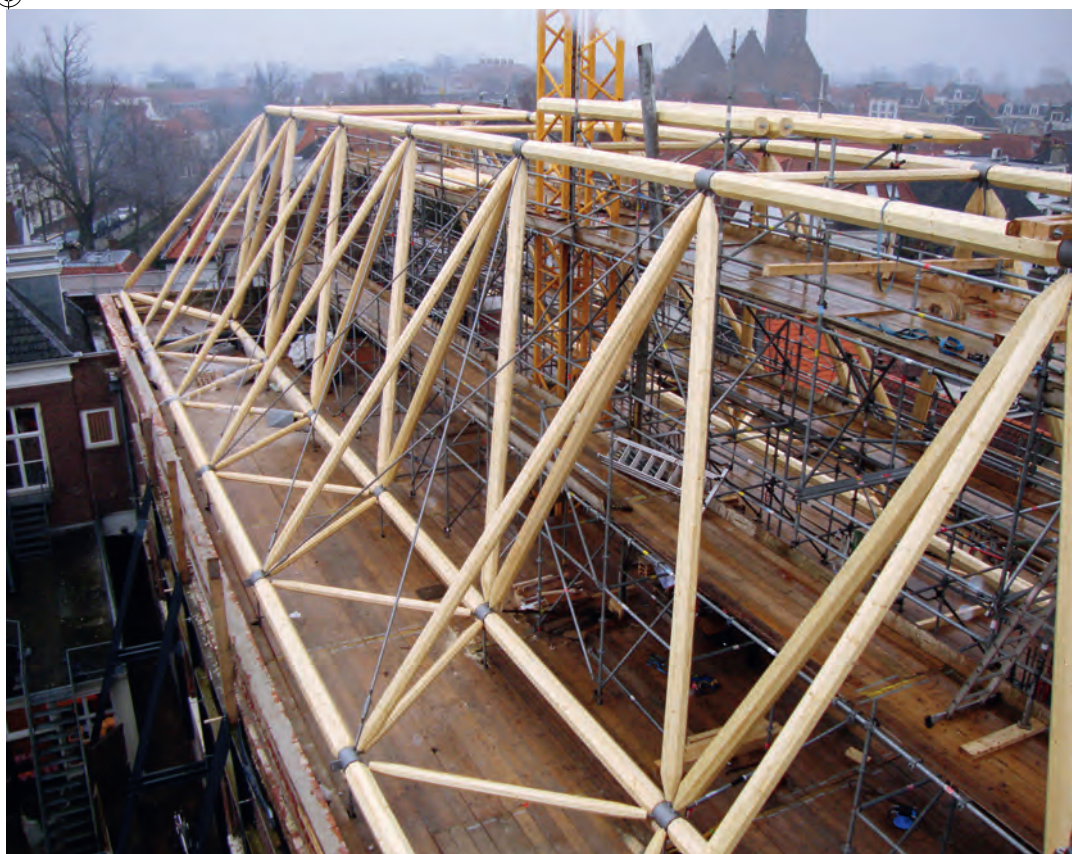
Er was maar één montagevolgorde mogelijk. Die is bepaald door op de computer uit te puzzelen hoe het vakwerk weer uit elkaar gehaald kon worden.

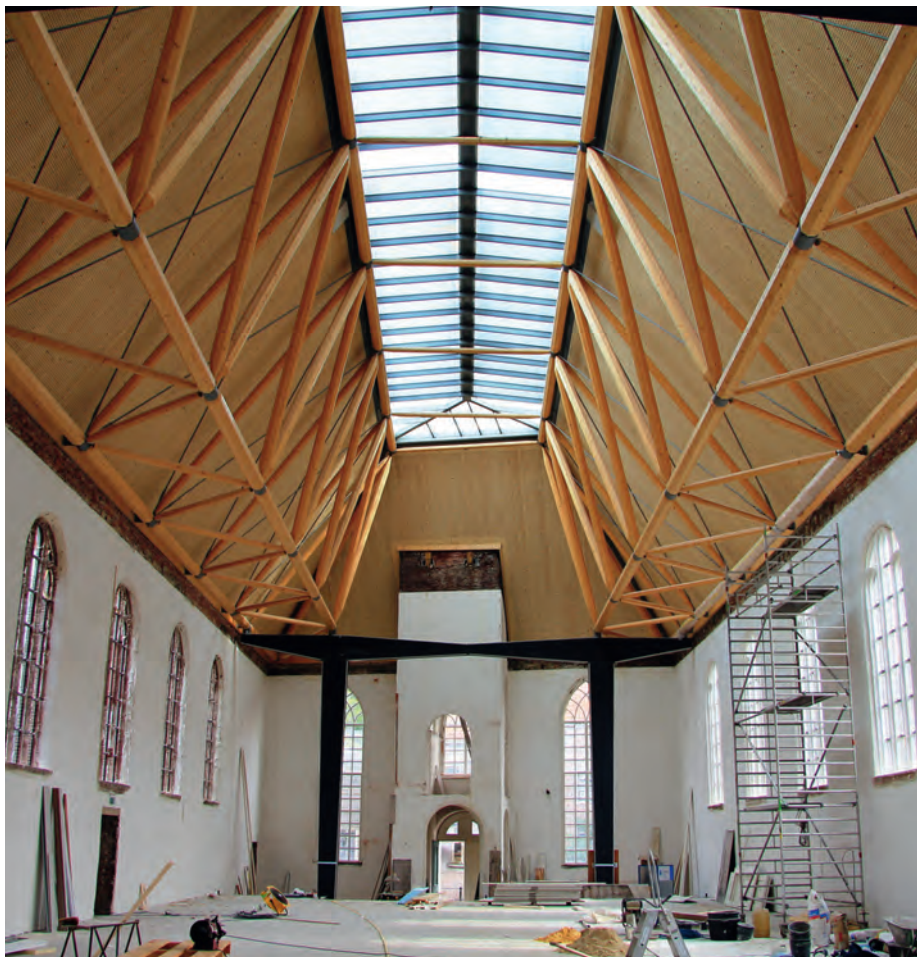
Het vakwerkspant lijkt symmetrisch maar heeft grote verschillen, onder meer doordat de gevels niet evenwijdig lopen en de voorgevel schuin geplaatst is.

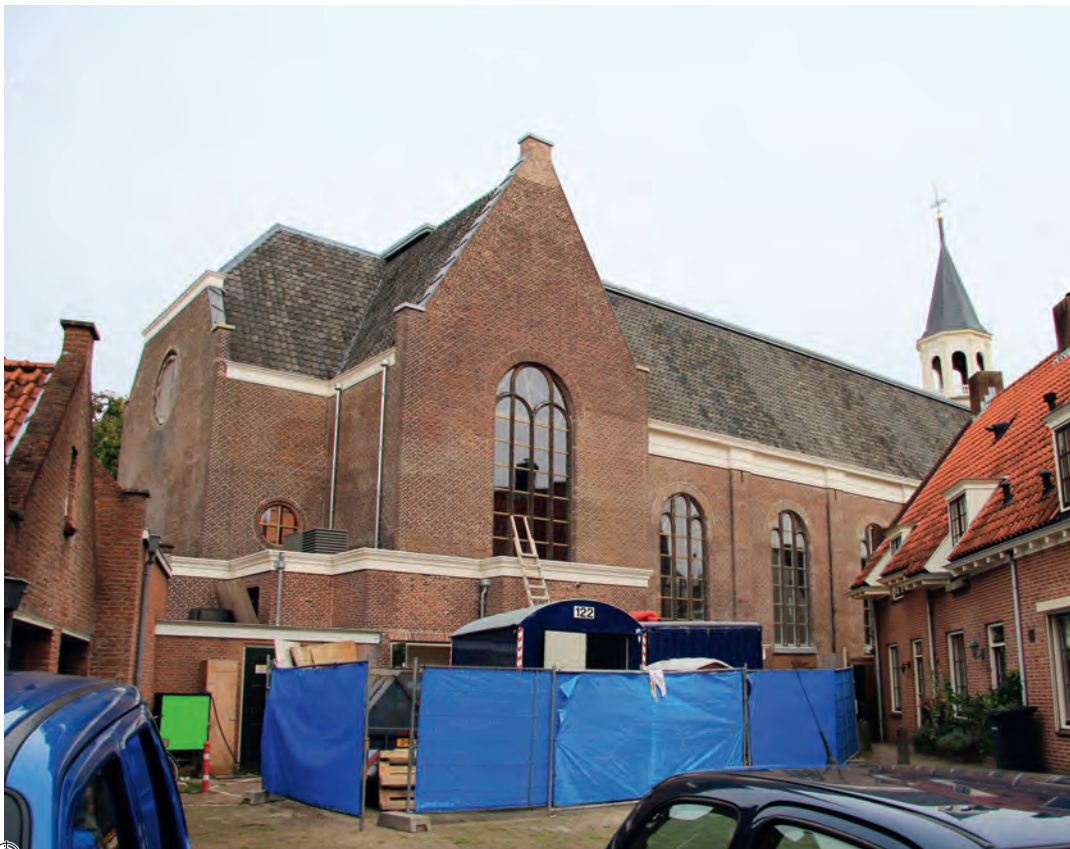
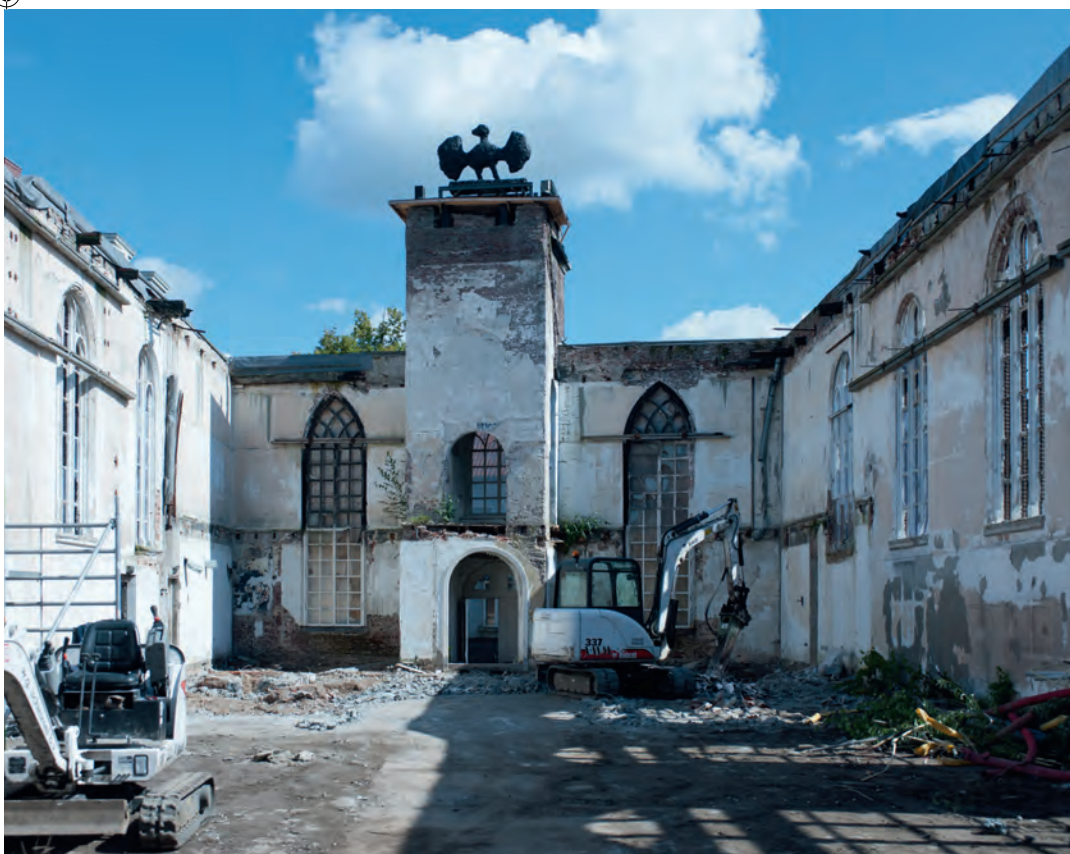
Na de brand stonden alleen de muren van de kerk nog overeind. Die moesten zwaar geschoord worden om te blijven staan.

In oktober 2007 werd het Armando Museum in Amersfoort getroffen door een grote brand. Van de Elleboogkerk waarin het museum was gevestigd, bleven alleen de muren over. Die werden geschoord met zware staalconstructies en overeind gehouden tot de herbouw van de kerk, waarmee bouwbedrijf Van Norel in 2011 begon. De nieuwe kap van het gebouw volgt aan de buitenzijde de contouren van de oude kap, met een afgeplat zadeldak. De nieuwe kap steunt echter niet af op de gevels. Integendeel: de gevels worden nu overeind gehouden door de kapconstructie. Daartoe is als kapconstructie een ruimtelijk vakwerk gecreëerd dat afsteunt op twee zware stalen jukken in de kerk en op de hoeken van de gevels. Met deze keuze waren er geen kolommen nodig en kon de binnenruimte van de kerk volledig open blijven. In combinatie met een aluminium glaskap – met beweegbare zonwerende lamellen in het glas – op de plaats van het platte dak, creëerde architect Cor Bouwstra van Verlaan & Bouwstra architecten zo een ideale museale omgeving. In deze open ruimte had Marx en Steketee architecten een houten inbouw ontworpen als volledig geklimatiseerde doos-in-doostructie. Om financiële redenen keert het Armando Museum echter niet terug naar de kerk en zal ook de inbouw (voorlopig) niet worden gerealiseerd. De bestemming van de kerk is nog onbekend. Om de kapconstructie niet te industrieel te laten lijken, koos Bouwstra voor hout, wat ook paste bij de geplande houten inbouw. Via constructiebureau De Prouw kwam hij in contact met De Groot Vroomshoop en adviesbureau Lüning voor de engineering van deze construc-

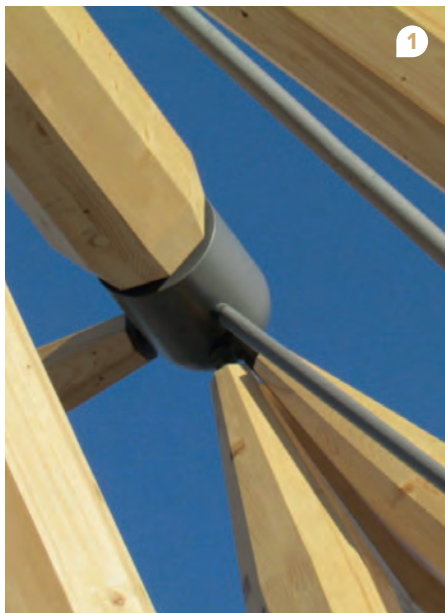
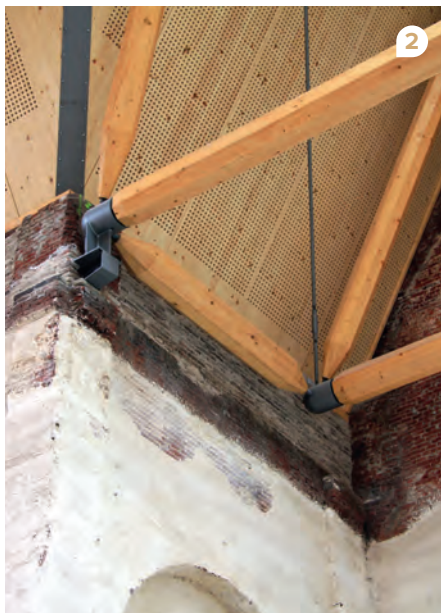
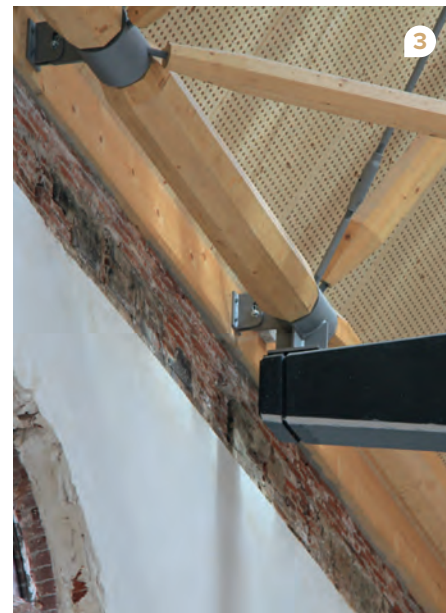
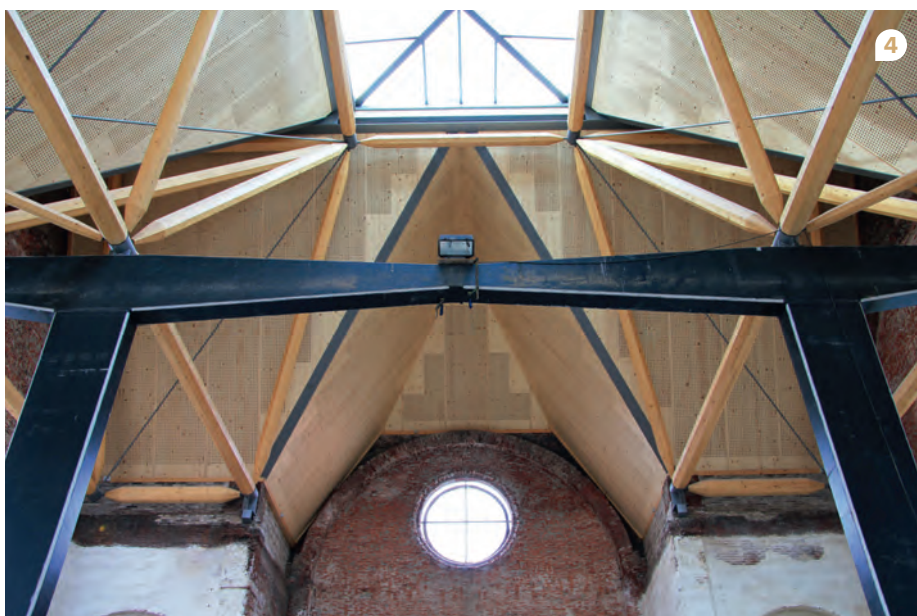
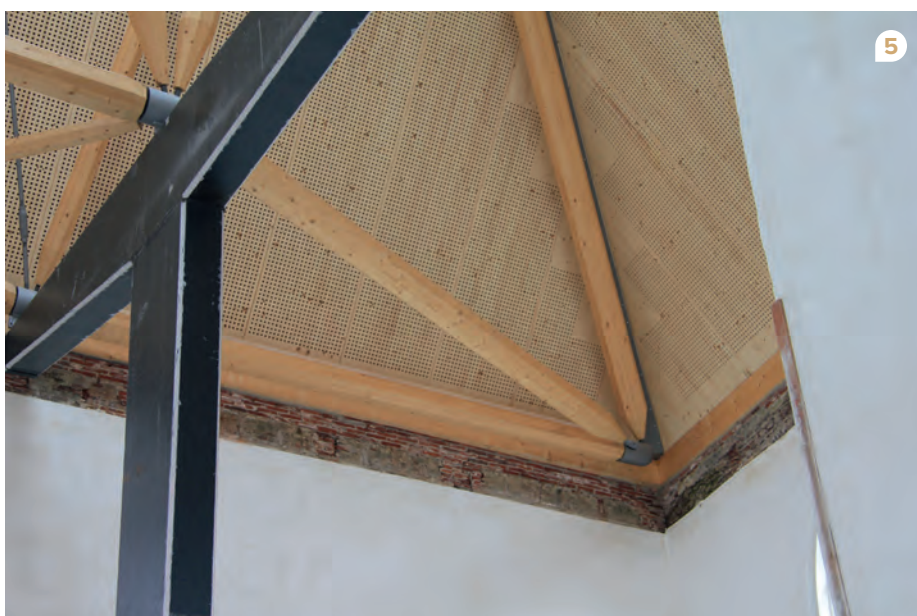
1 // De potloodvormige houten staven sluiten aan op zware stalen cilindrische knooppunten.
2 // Op de hoek van koor en dwarsbeuk steunt het vakwerk af op de muur. Het stalen oplegpunt loopt door tot ver in de muur, waar trekstangen zijn geplaatst om de krachten af te voeren. 3 // Aan de knooppunten zijn consoles toegevoegd die de muurplaat vasthouden, en daarmee dus zowel de gevels als het dak.
4 // In de kap van het koor ontbreekt een ruimtelijk vakwerk. Met de Lignatur-elementen is hier een zelfdragende kap opgebouwd. 5 // In de hoek van de voorgevel wordt het ruimtelijk vakwerk niet ondersteund door een kolom of muurvlak. Hier is een afwijkend stalen knooppunt voor ontworpen.

De houten staven in het vakwerk zijn achtkantig gemaakt, zoals potloden. Ze zijn aan het uiteinde ook voorzien van een punt, om ze zo dicht mogelijk bij elkaar te kunnen monteren. Niettemin zijn de cilindervormige stalen knooppunten nog steeds fors, met een gewicht van maar liefst 170 kg per stuk. Er zitten 56 knooppunten in de vakwerken, waarvan 42 verschillende. Dat komt deels door de onregelmatige vorm van de kerk met een niet-haakse voorgevel, twee kleine zijbeuken en een koor dat smaller is dan het middenschip. Ook zijn vier verschillende formaten staven en draadeinden toegepast: 200, 240, 280 en 320 millimeter met M30, M36, M42 en M48.
